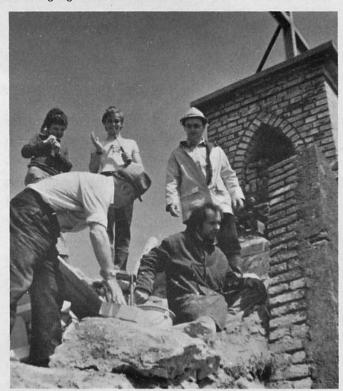
Bei der Arbeit am Schild
